Sachstandsbericht zur bodenbezogenen Grundstücksbewertung

Bahnhof 3, 06642 Reinsdorf (Nebra),
Flur 6, Flurstück 57/37

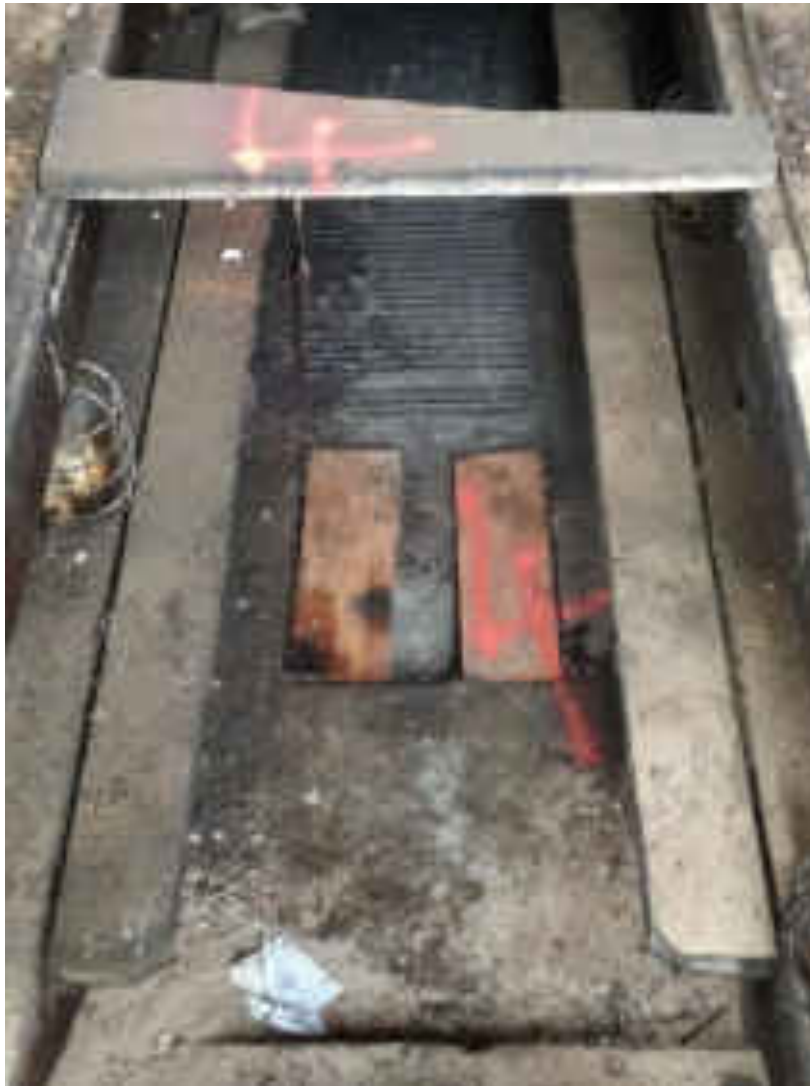
Abb. 5-1 Wartungsgrube im Bereich des ehemaligen Lokschuppens.

- An der nördlichen Grundstücksgrenze in Verlängerung der Zufahrt befindet sich der ehemalige Lokschuppen des Standortes. Hier ergaben sich im Bereich der Wartungsgrube sowie generell im Bereich der befestigten Oberflächen starke organoleptische Auffälligkeiten (Verfärbungen, Mineralölgeruch). Wie in der nachfolgenden Abbildung dargestellt, wurde die KRB-R4/21 im Bereich der Wartungsgrube geteuft. Weiterhin wurde die Putzprobe PP4/21 entnommen, um die Rückbaubsubstanz zu charakterisieren.

Im Ergebnis der Untersuchungen im Bereich des Lokschuppens zeigen sich somit deutliche Kontaminationen der Bausubstanz, welche sich jedoch (wenigstens im untersuchten Bereich) nicht in den unterlagernden Boden weiter verfolgen lassen.

- Ein Schwerpunkt hinsichtlich der Kontaminationsbetrachtung stellt der Lokschuppen (Aufschluss R4/21) dar. Hier wurden deutliche Kontaminationen der Bausubstanz im Umfeld der Wartungsgrube mit MKW festgehalten.

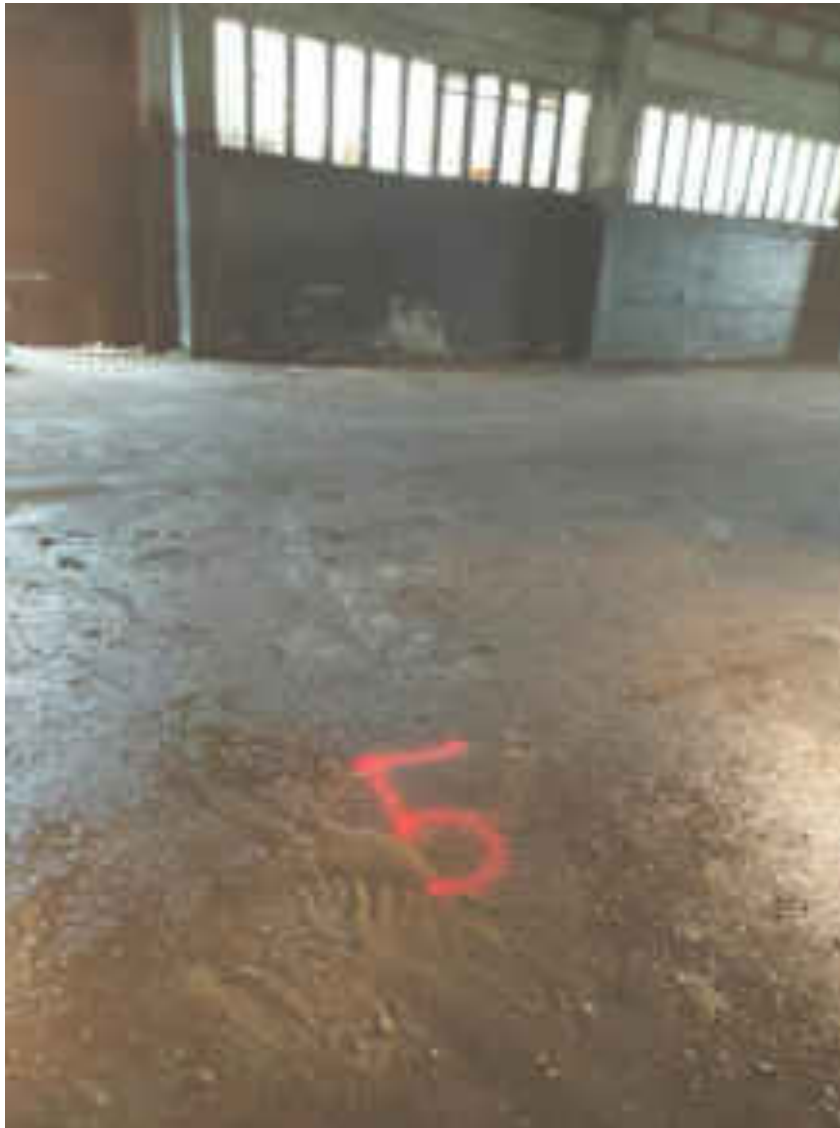
Abb. 5-2 Ansatzpunkt KRB-R5/21 und Blick auf die abgedichteten Lagerwände

- In der Halle, welche sich direkt östlich der Einfahrt / nördlich der Rundbogenhalle befindet, deuteten sowohl der Zustand des Bodens als auch die Beschichtung der Wandflächen

(siehe nachfolgende Abbildung) auf die Einlagerung von Dünger hin. Hier wurde neben einer KRB auch die Beprobung des Putzes der Lagerwände vorgenommen.

- Darüber hinaus zeigte die oberflächennah untersuchte Bodenprobe aus der Sondierung R5/21 unauffällige Schwermetallgehalte sowie erhöhte Gehalte an Stickstoffverbindungen sowie Kalium, welche die Einlagerung von Düngemitteln belegen.

- Die untersuchte Putzprobe aus dem Bereich der Sondierung R5/21 und R10/21 (BS-MP-Putz-R5+R10) weist neben dem erhöhten MKW-Gehalt EOX- und Chloridbefunde auf, die die Probe in eine Zuordnung > LAGA Z2 stellen. Hier sind erhöhte Entsorgungsaufwendungen auf Grund der abgelagerten Stoffe / der vorhandenen Beschichtung festzuhalten.

- Hinsichtlich der Beschichtung von Böden und Lagerwänden exemplarisch untersuchter Hallen östlich der Einfahrt (Hallen im Bereich der Aufschlüsse R5/21 und R10/21) zeigen sich jedoch deutliche Beaufschlagungen der untersuchten Bausubstanz durch die aufgebrachten Beschichtungen bzw. das ehemalige Lagerinventar. Hier wurden für Beton/Putz Zuordnungswerte > LAGA Z2 nach LAGA Bauschutt ermittelt. In diesen Bereichen sind zwingend separierende Abbruchmaßnahmen erforderlich, um eine Querkontamination von unbelastetem Bauschutt zu vermeiden.

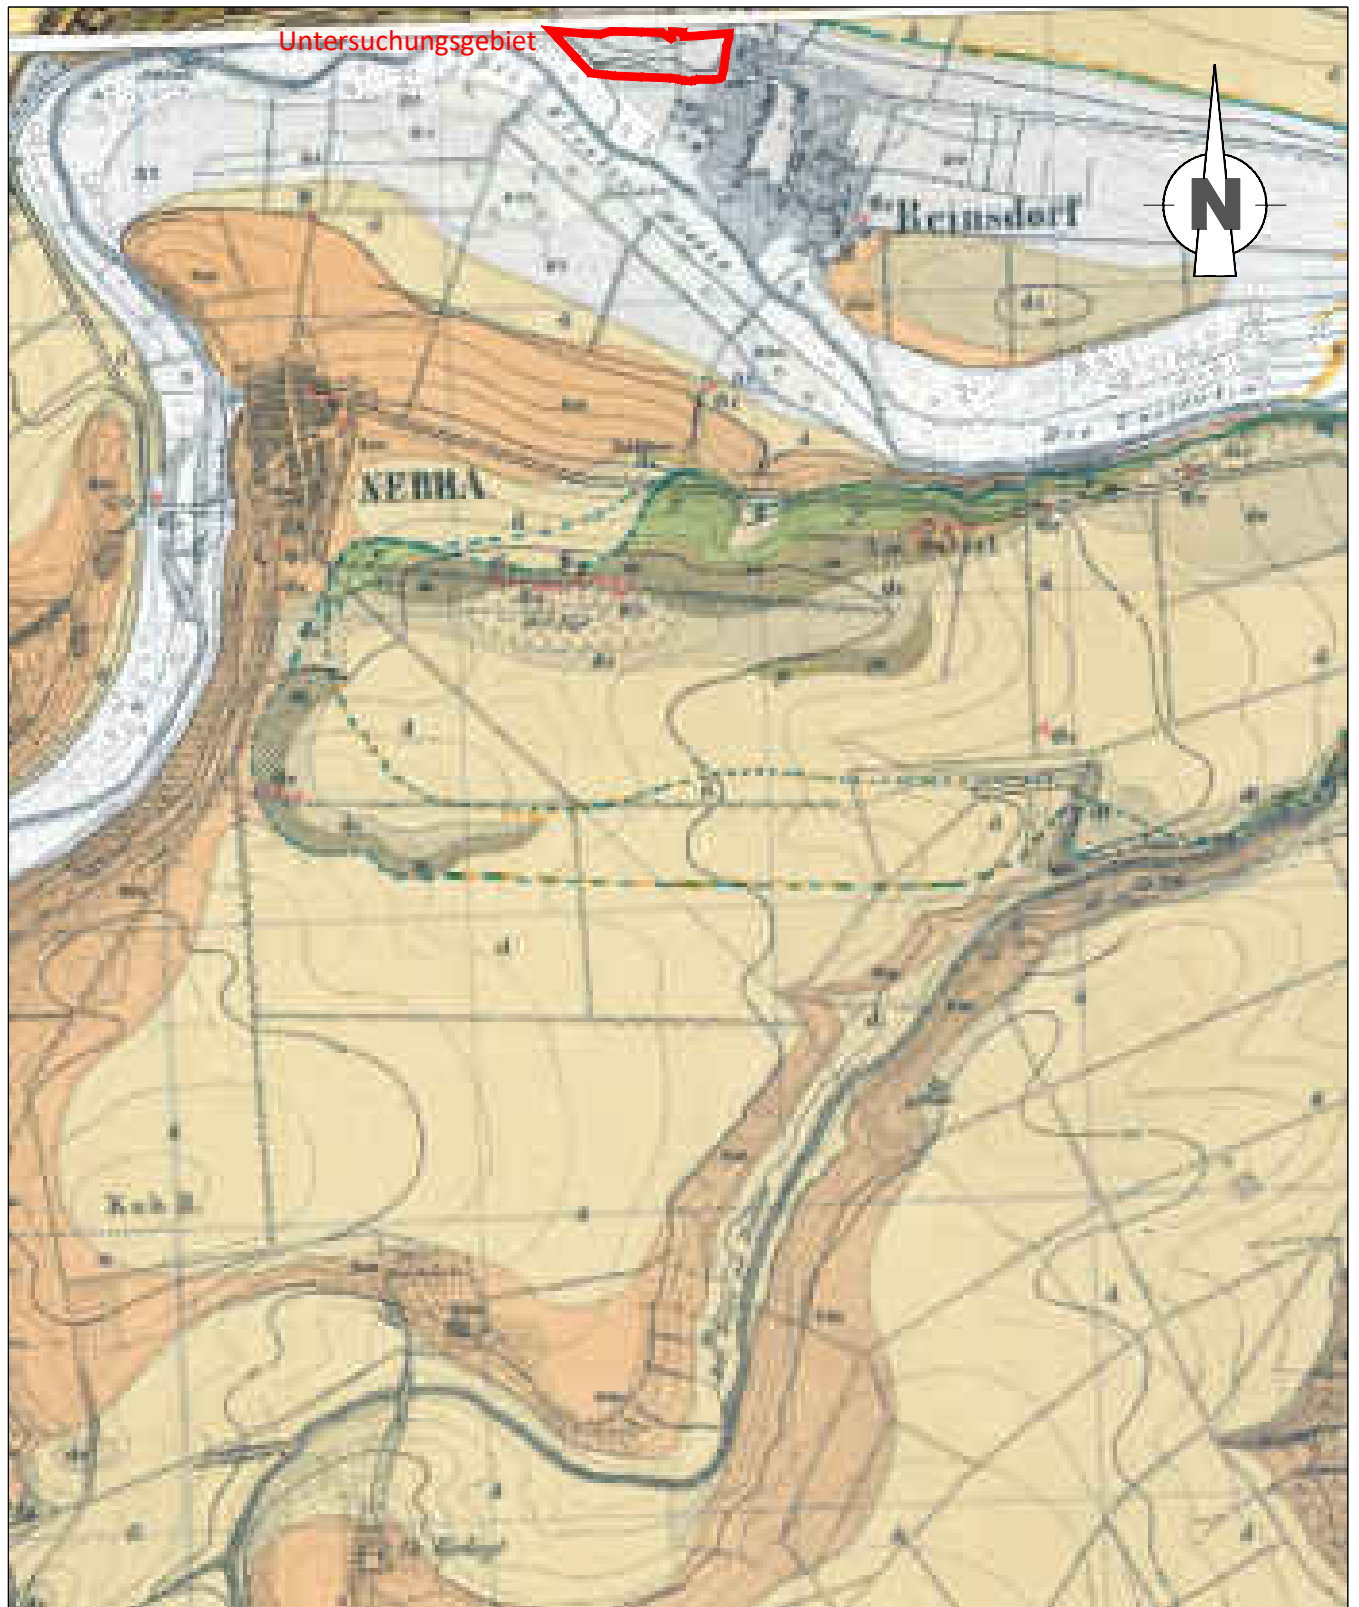
G.U.T. <small>GESELLSCHAFT FÜR UMWELTSANIERUNG- TECHNOLOGIEN MBH GERICHTSRAMM 1 06217 MERSEBURG</small>	Maßstab:	1 : 2.000	Anlage 1.2
	Projektnummer:	4147	
	Zeichner:	Reinsdorf	
	Bearbeiter:	Richter	
	Datum	22.02.2021

Auftraggeber	Mayer & Sellin GmbH	
Projekt	Erkundung Reinsdorf und Granschütz	
Darstellung	Geologische Übersichtskarte mit Eintragung des Standortes Reinsdorf

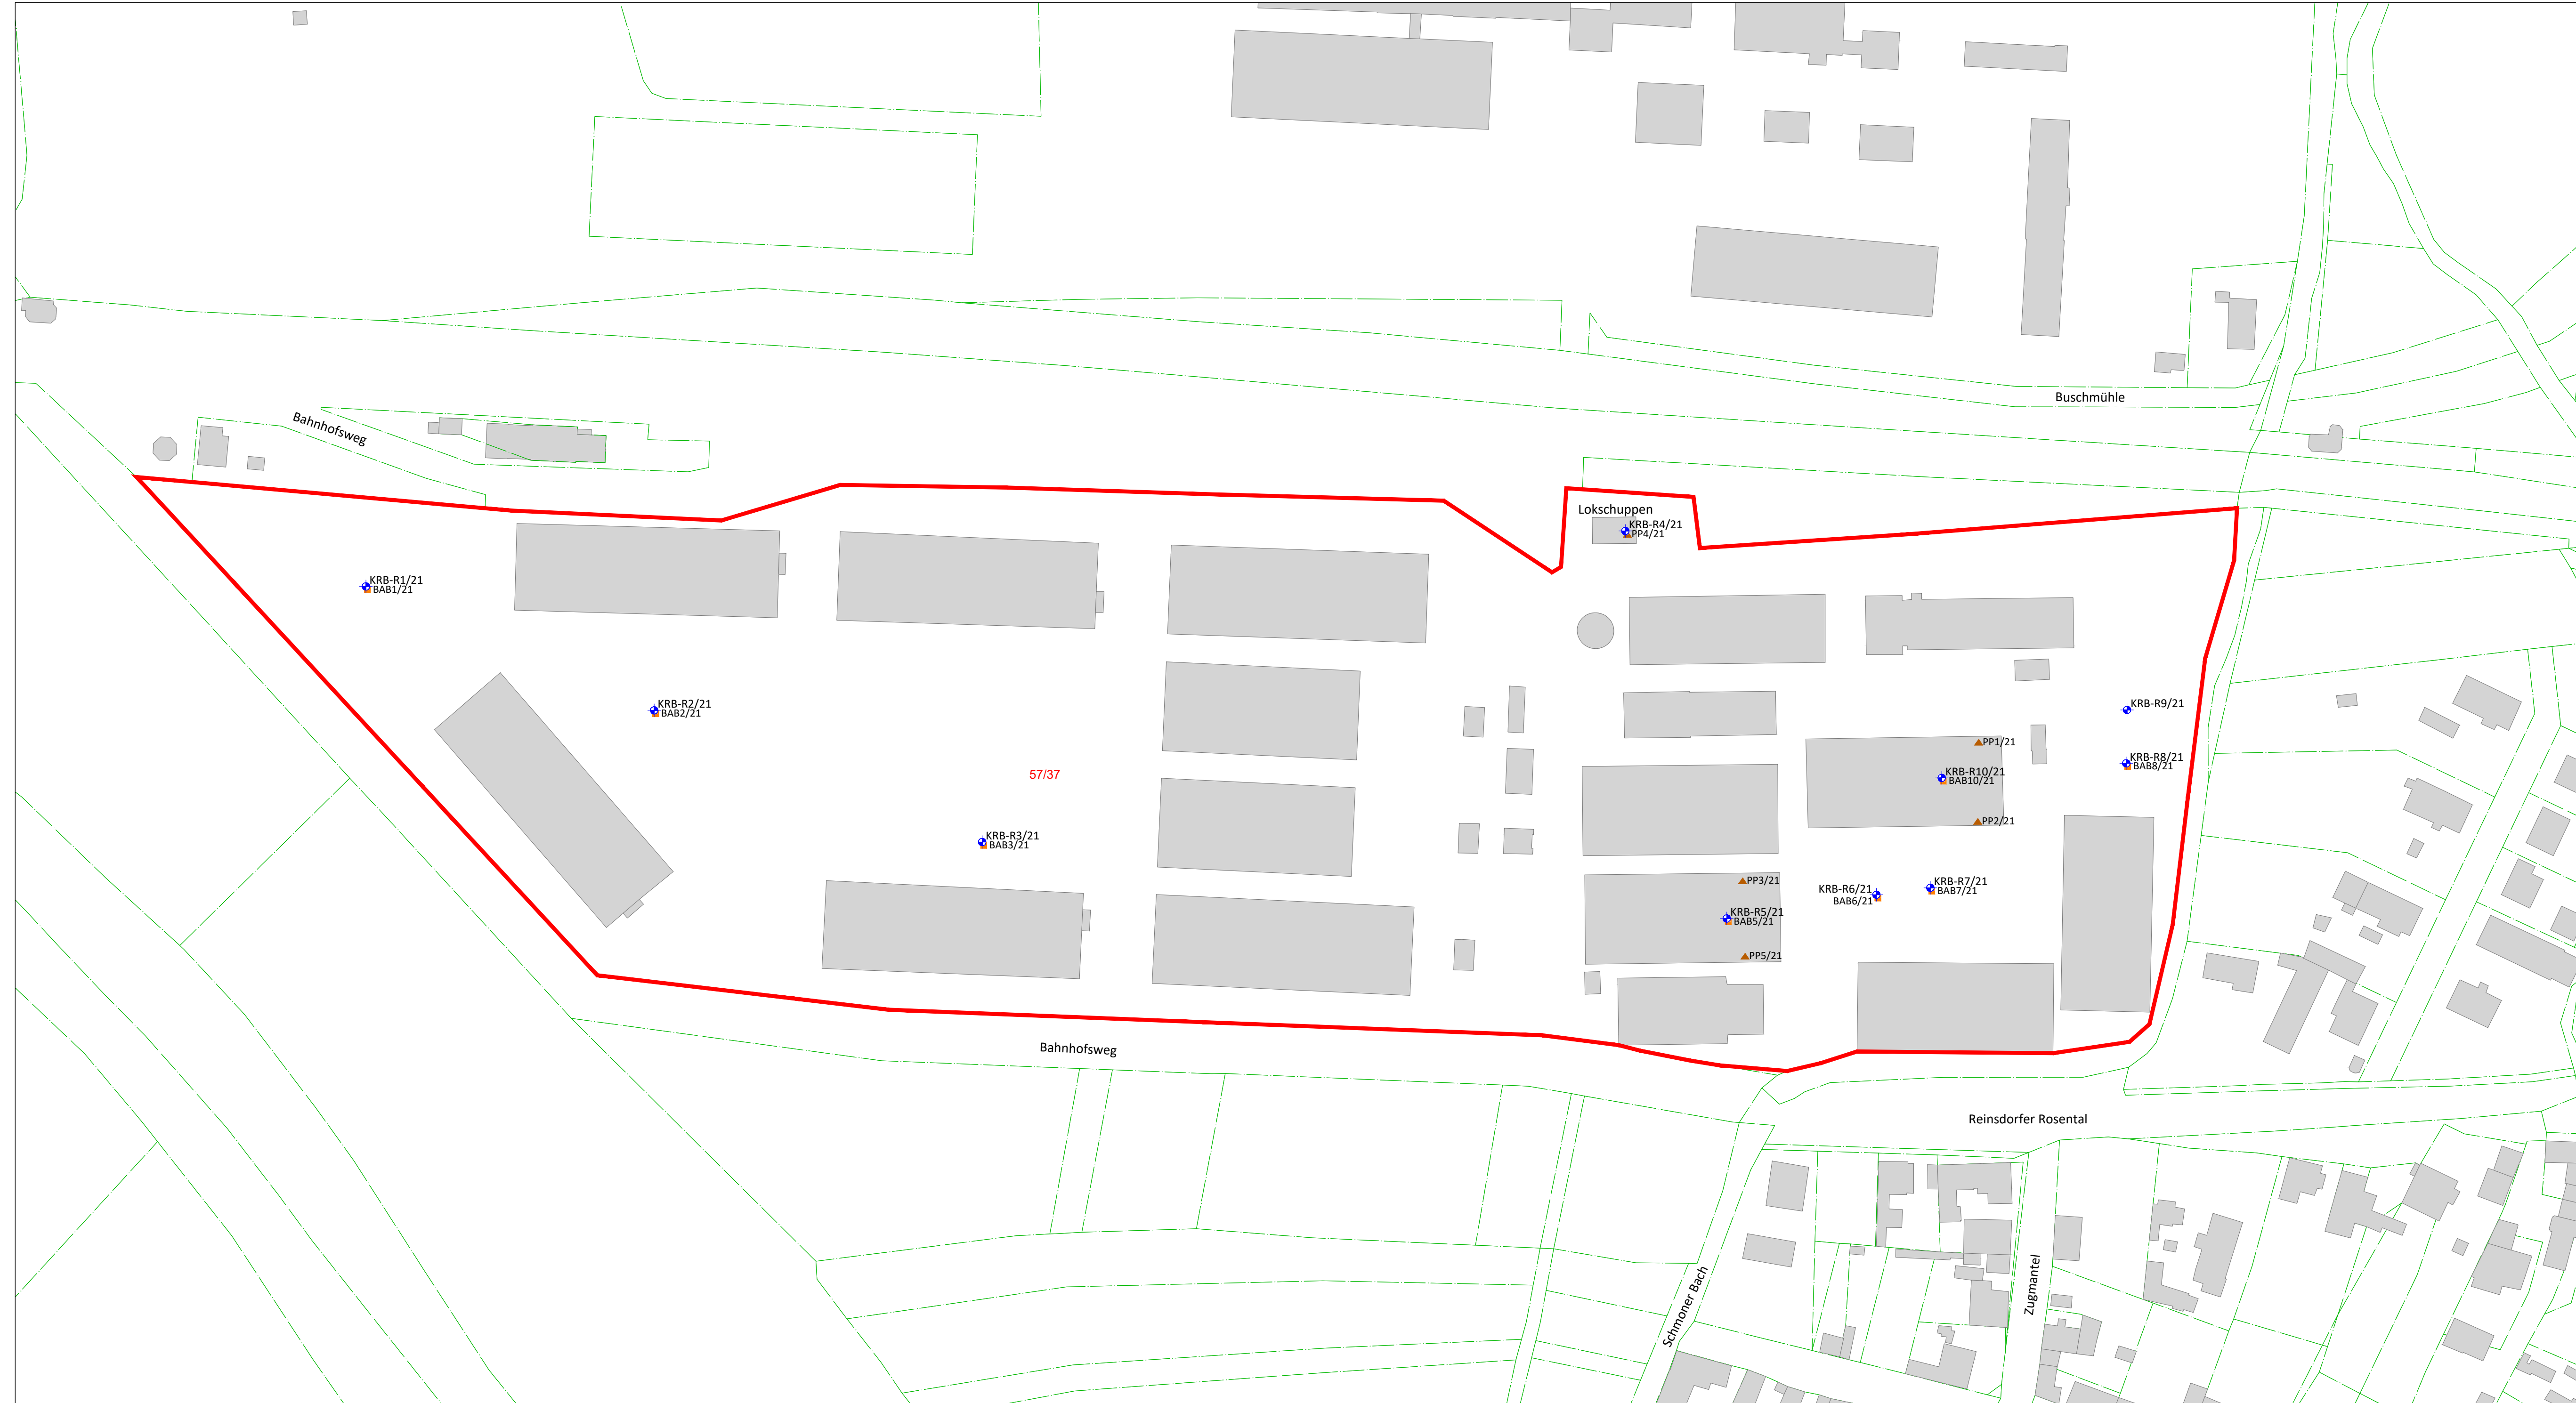
Gegenstand der beauftragten Leistungen war eine orientierende bodenbezogene Grundstücksbewertung. Die in Anlage 2 dargestellten Untersuchungspunkte wurden durch den Auftraggeber im Zuge der gemeinsamen Begehung am 27.01.2021 festgelegt. Hierzu ist Folgendes auszuführen:

- Die KRB-R1/21 wurde im Bereich einer unversiegelten Fläche in der westlichen Grundstücksecke niedergebracht.
- Die KRB-R2/21 und KRB-R3/21 wurden auf einer mit Betonflächen versiegelten Freifläche im Zentralteil des Grundstücks geteuft.

- Die KRB-R4/21 sowie diverse Sonderproben wurden im Bereich des ehemaligen Lockschuppens entnommen. Die KRB-R5/21 sowie diverse Putzproben wurden in einer Lagerhalle unmittelbar im Eingangsbereich lokalisiert. Ausgerichtet waren diese Untersuchungen auf die Düngemittellagerung und entsprechend bemusterte Beschichtungen der Lagewände.

- Die KRB-R6/21 und KRB-R7/21 wurden im Bereich einer Freifläche geteuft, auf der historische Maschinen abgestellt waren. Hintergrund war hier die Prüfung ggf. vorhandener Beeinflussungen durch Kraftstoffe bzw. Schmiermittel.

- Die KRB-R8/21 und KRB-R9/21 wurden auf einer Freifläche im Bereich der östlichen Grundstücksgrenze (teilversiegelt) geteuft.
- Die KRB-R10/21 sowie diverse Sonder-/Putzproben wurden in einer Halle im westlichen Grundstücksbereich niedergebracht, welche zukünftig für den Abriss vorgesehen ist.
